INVENTORI AIR BAKU
Detail Desain Jaringan Penyediaan Air Baku (10 Lokasi)

| Nama Lokasi Sumber Air | Mata Air piji 2 (Desa Giritirta) | |

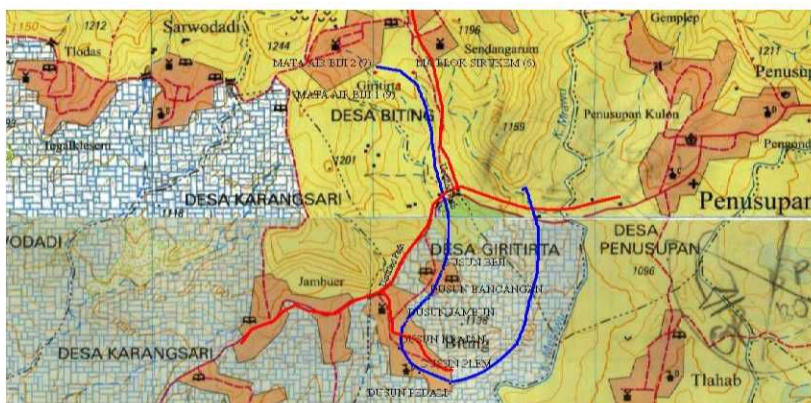
Sketsa Lokasi

Mata air belum dimanfaatkan sama sekali, sangat dibutuhkan warga di saat musim kemarau dan musim penghujan.
