## GAMBARAN UMUM WADUK KEDUNGOMBO

## DATA TEKNIS WADUK KEDUNGOMBO

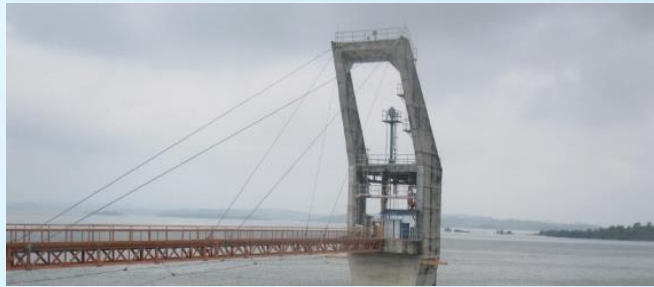
I. Bendungan	
Tipe	: Inti tegak, timbunan batu, dan random
Tinggi Maksimum	: 60 m
Elevasi Mercu	: + 96.00 SPB
Panjang Mercu	: 1.600 m
Lebar Mercu	: 12 m
II. Waduk	
Elevasi muka air normal	: + 90.00 SPB
Elevasi muka air banjir {PMF}	: + 95.00 SPB
Elevasi muka air rendah (Irigasi)	: + 67,50 SPB
Elevasi muka air rendah (Air Baku)	: + 64.50 SPB
Luas genangan	: 65.76 Km <sup>2</sup> ( banjir ) / 45.00 Km <sup>2</sup> ( penuh)
Volume total	: 723 (1989), 711(1994), 703(2003) Juta m <sup>3</sup>
Volume mati	: 68.40 Juta m <sup>3</sup>
Luas Daerah Aliran	: 614.00 Km <sup>2</sup>
Air masuk waduk rata rata	: 780 Juta m <sup>3</sup> / tahun

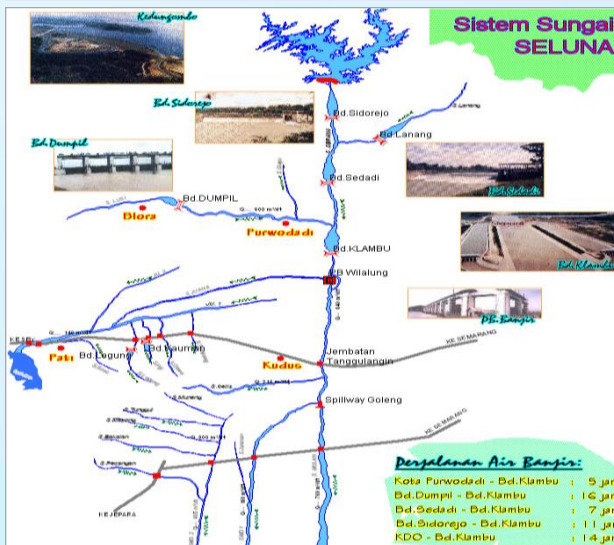
Meredam banjir Sungai Serang sebesar 2.460 m<sup>3</sup>/dt, pada kondisi PMF dari 8.000 m<sup>3</sup>/dt menjadi 5.540 m<sup>3</sup>/dt

untuk meredam banjir sungai Serang, pada kondisi PMF dari 8.000 m<sup>3</sup>/dt menjadi 5.540 m<sup>3</sup>/dt
