**NOTA DINAS  
NOMOR SA0501/T/Bws16/2026/504**

Yth. : Direktur Jenderal Sumber Daya Air Kementerian Pekerjaan Umum  
Dari : Kepala Balai Wilayah Sungai Sulawesi III Palu  
Hal : Laporan Kejadian Banjir 30 Mei 2026 di Kabupaten Poso Provinsi Sulawesi Tengah  
Tanggal : 02 Juni 2026

**DOKUMENTASI KEJADIAN BENCANA  
TANGGAL 30 Mei 2026**

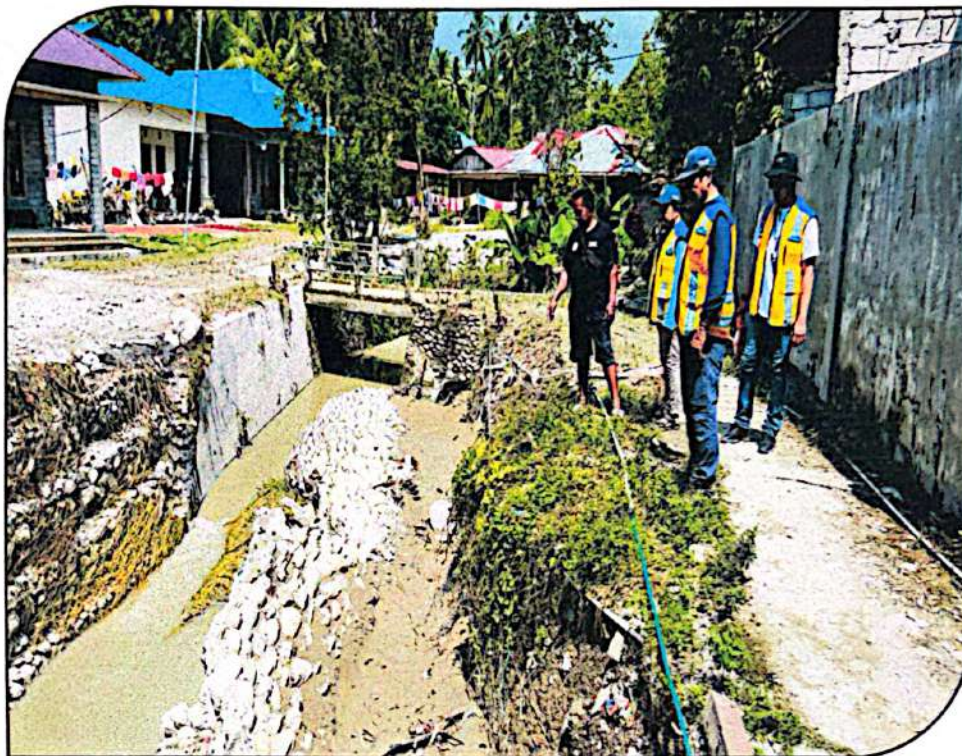
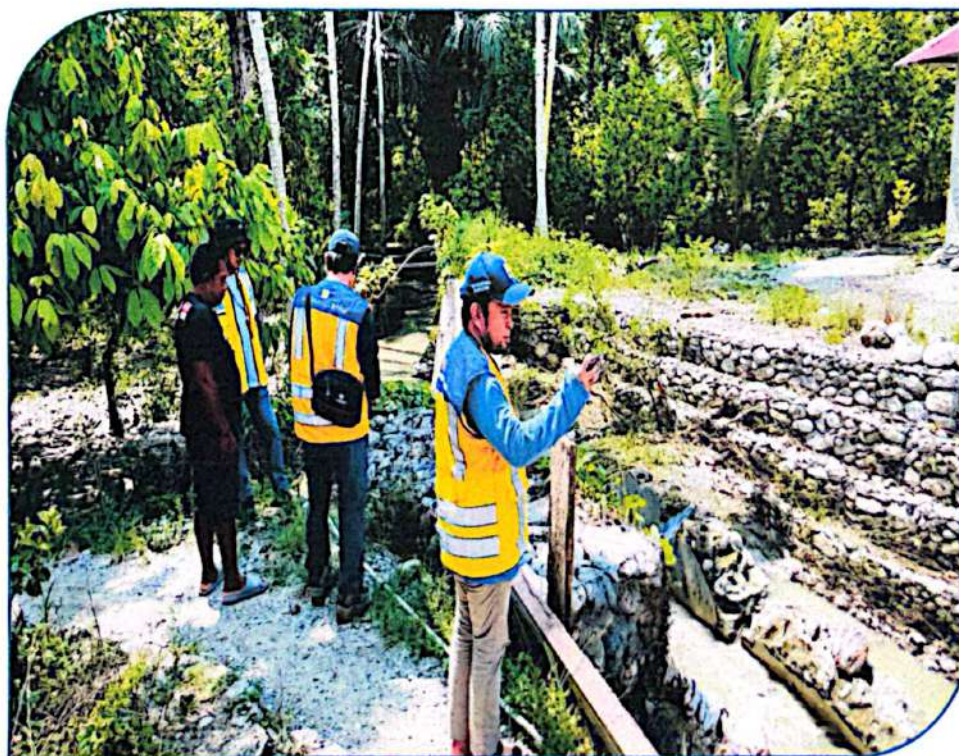
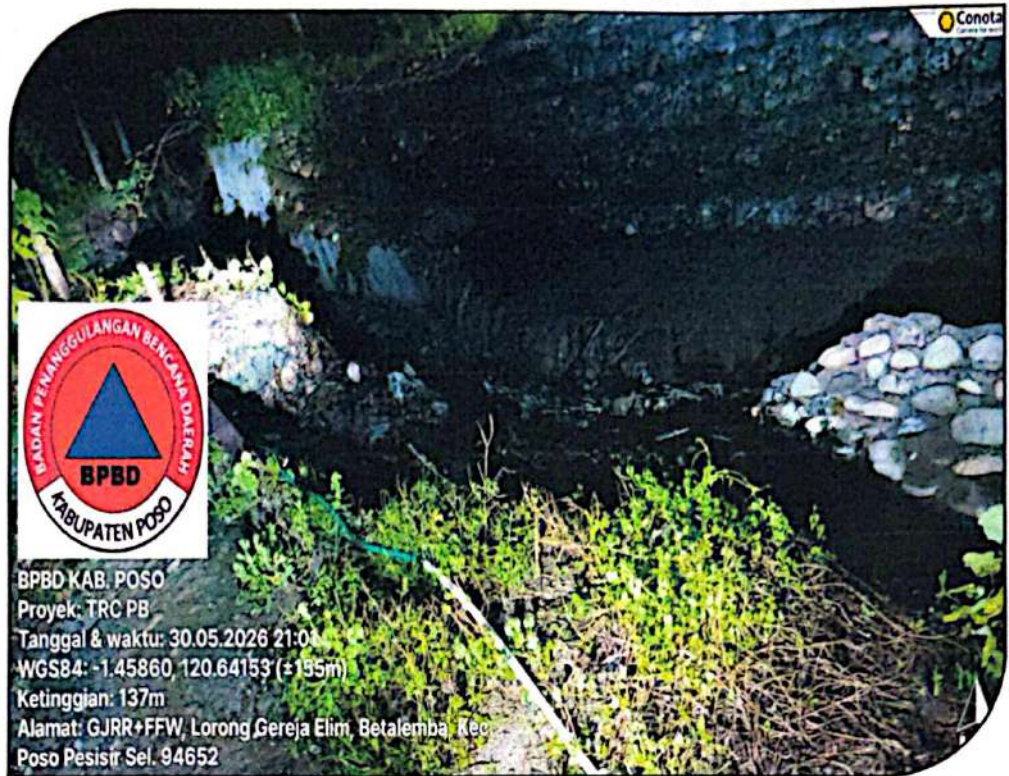
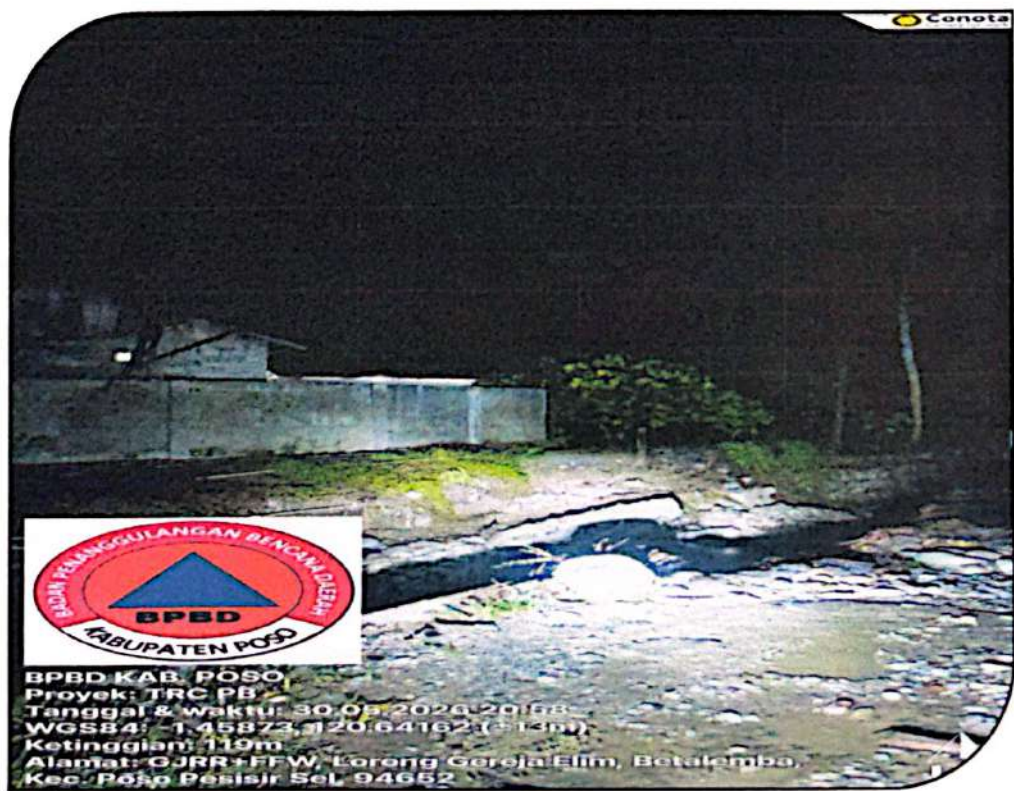
- a. Telah terjadi kerusakan tanggul pada Sungai Ue Magali, yaitu robohnya tanggul pasangan batu eksisting yang dibangun dengan dana desa tahun 2024.

- b. Kerusakan tanggul tersebut berdampak luapan banjir yang mengancam 25 rumah dan 1 rumah ibadah (gereja).
    - c. Dibutuhkan penanganan darurat perkuatan tanggul sungai sepanjang 40 m dengan menggunakan pasangan bronjong

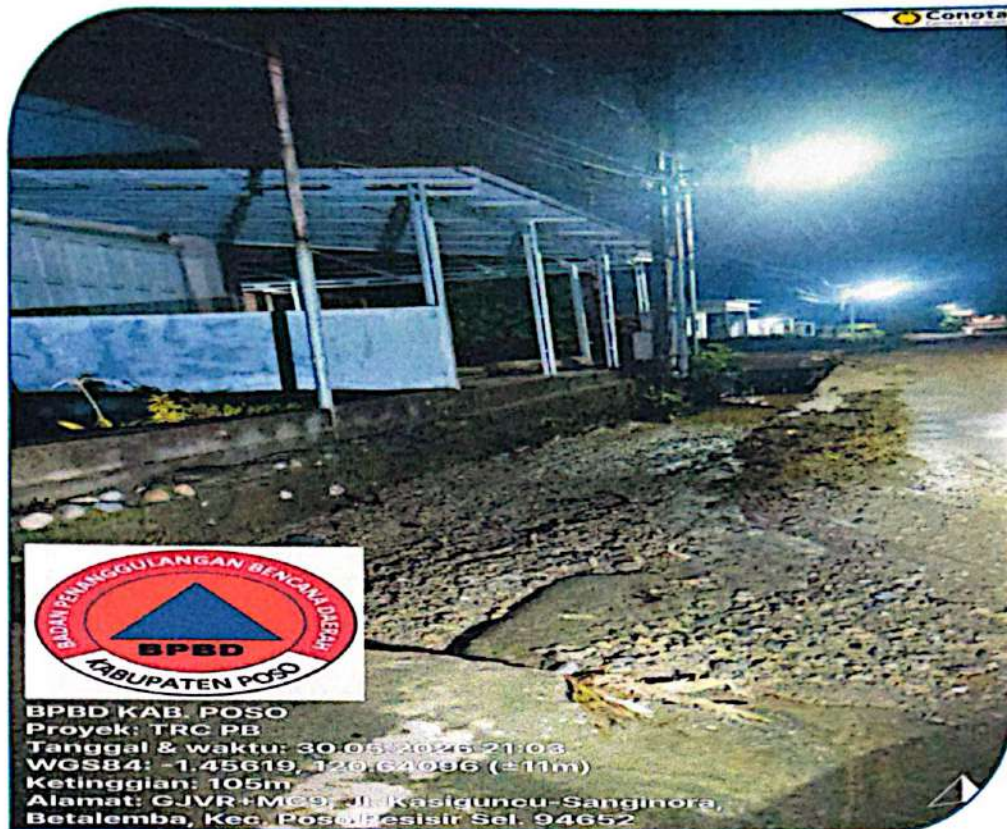
BPBD KAB. POSO  
 Proyek: TRC PB  
 Tanggal & waktu: 30.05.2026 21:03  
 WGS84: -1.45619, 120.64096 ( $\pm 11m$ )  
 Ketinggian: 105m  
 Alamat: GJVR+MC9, Jl. Kasiguncu-Sangihora,  
 Betalemba, Kec. Poso Pesisir Sel. 94652

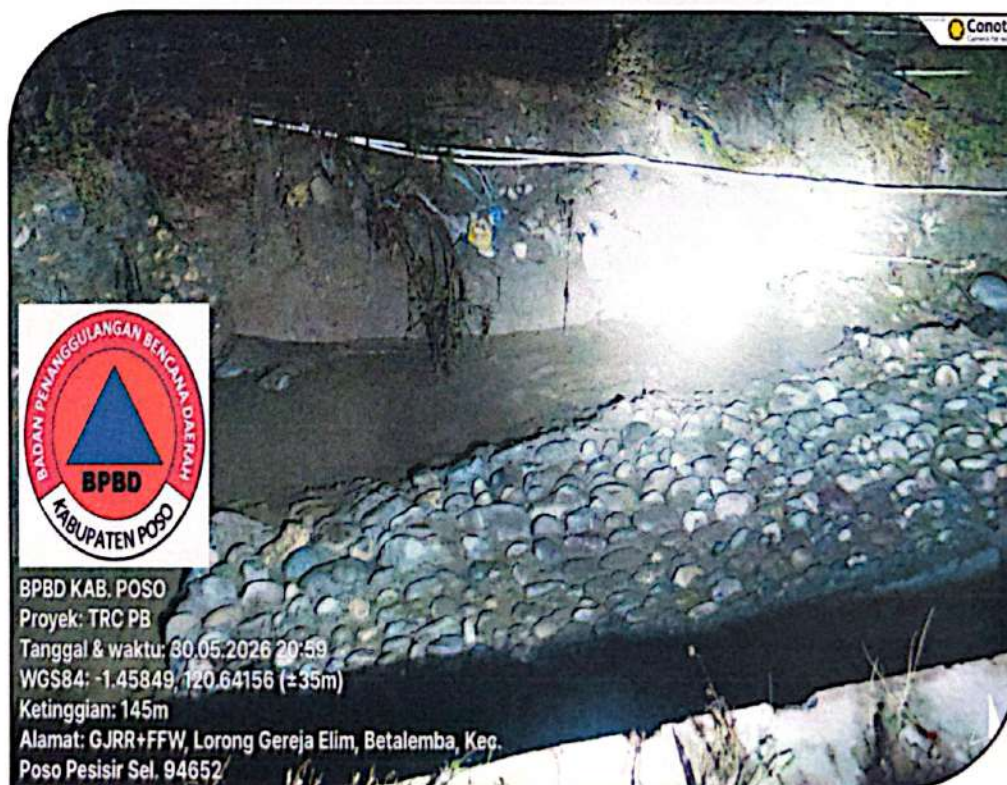
BPBD KAB. POSO  
 Proyek: TRC PB  
 Tanggal & waktu: 30.05.2026 20:59  
 WGS84: -1.45849, 120.64156 ( $\pm 35m$ )  
 Ketinggian: 145m  
 Alamat: GJRR+FFW, Lorong Gereja Elim, Betalemba, Kec.  
 Poso Pesisir Sel. 94652
