**LAPORAN KEJADIAN BANJIR  
DESA MALANGGA, KALANGKANGAN, OGOMOLI  
KEC. GALANG  
KAB. TOLI-TOLI  
PROVINSI SULAWESI TENGAH**

**BALAI WILAYAH SUNGAI  
SULAWESI III PALU**

**TANGGAL 29 OKTOBER 2025**

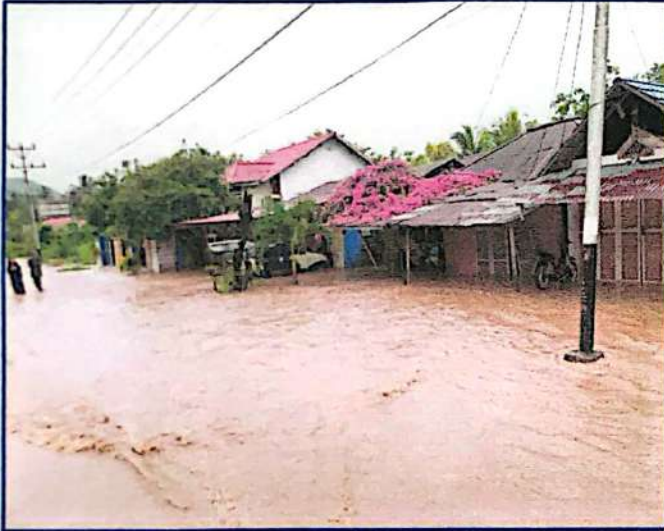
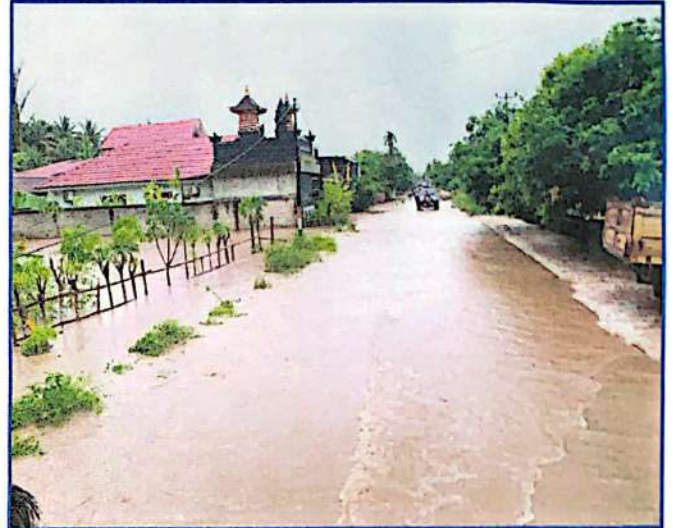
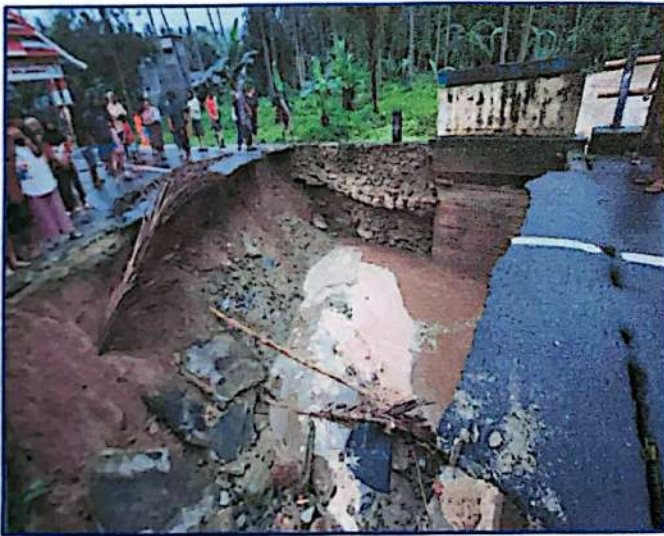
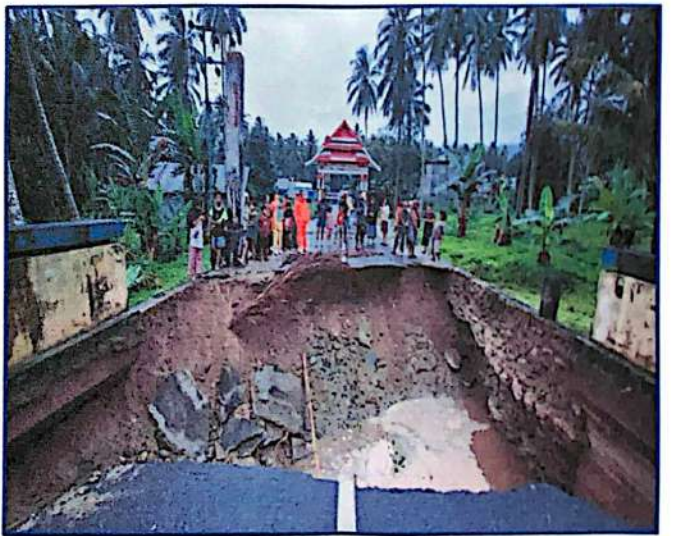
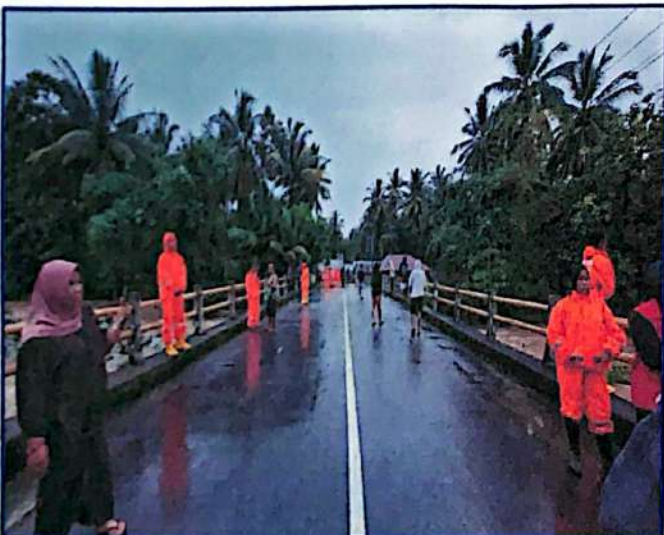
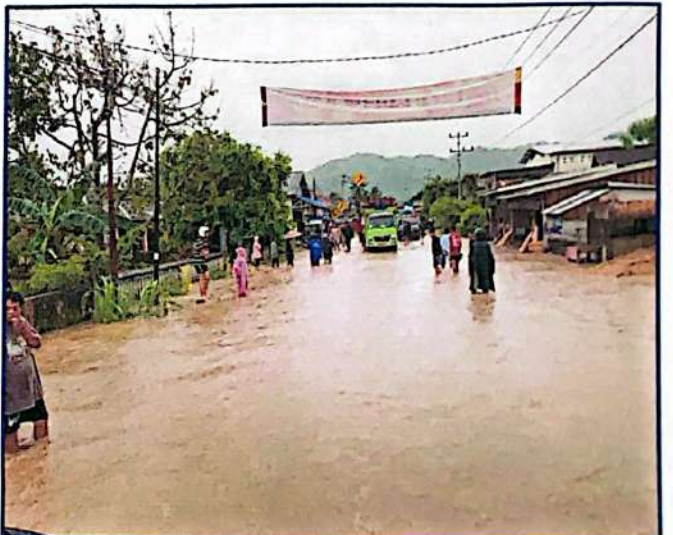
## DOKUMENTASI BENCANA BANJIR

- a. Desa/Kel : Malangga, Kalangkangan, Ogomoli
- b. Kecamatan : Galang
- c. Kab/Kota : Toli-toli
- d. Provinsi : Sulawesi Tengah

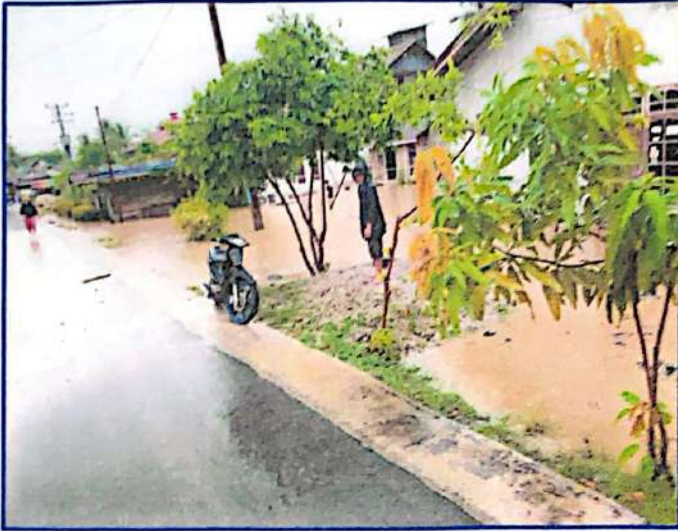
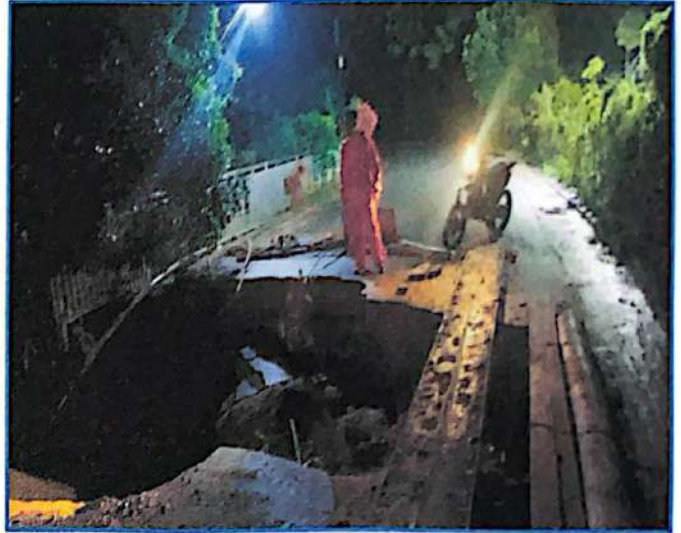
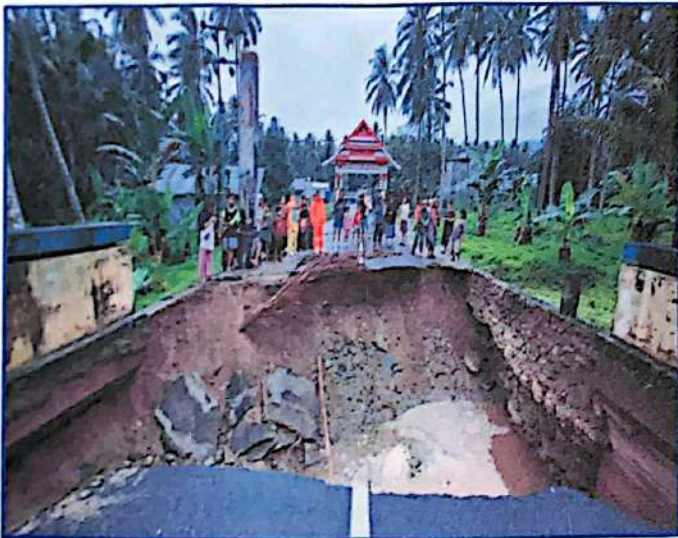
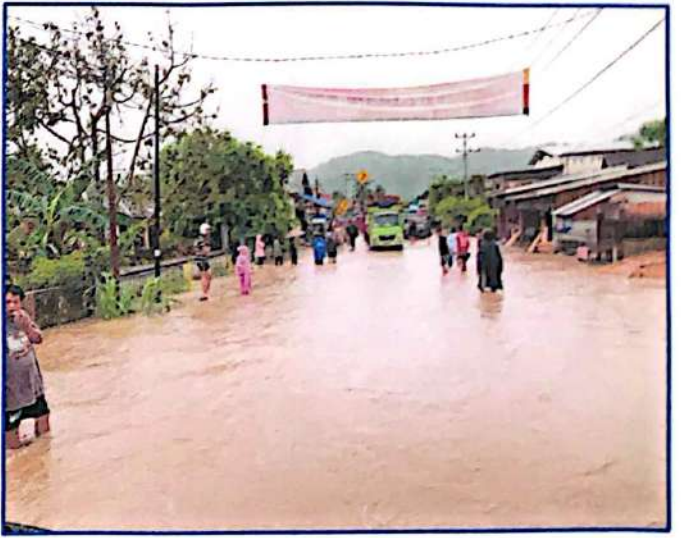
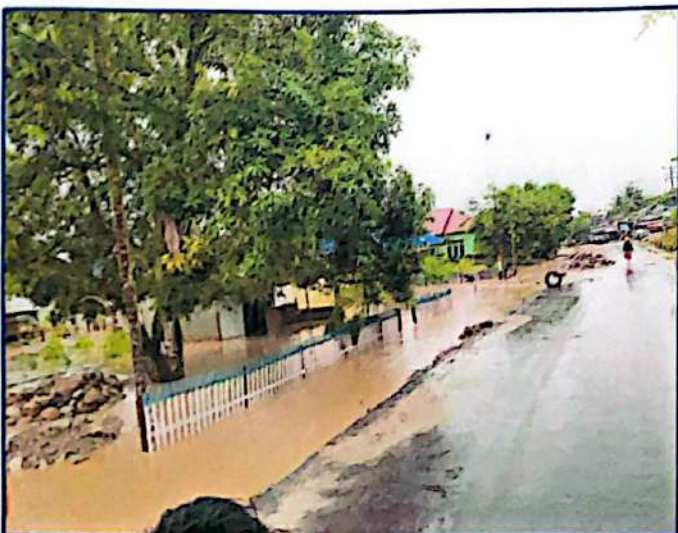
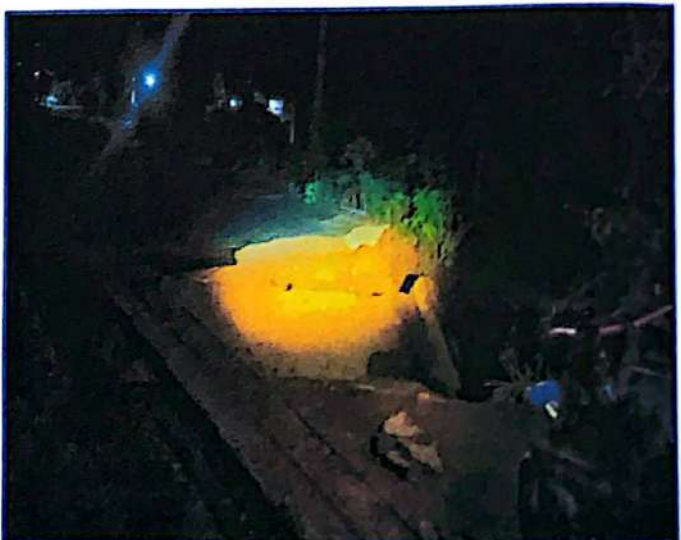
## DOKUMENTASI BENCANA BANJIR

- a. Desa/Kel : Malangga, Kalangkangan, Ogomoli
- b. Kecamatan : Galang
- c. Kab/Kota : Toli-toli
- d. Provinsi : Sulawesi Tengah
